Gruppe Baudenkmal

Brandenburger Tor . Berlin

a) Sanierung der Quadriga und Gutachterliche Untersuchungen zum Tragwerk; b) Tragwerksplanung der Sanierung des Bauwerks

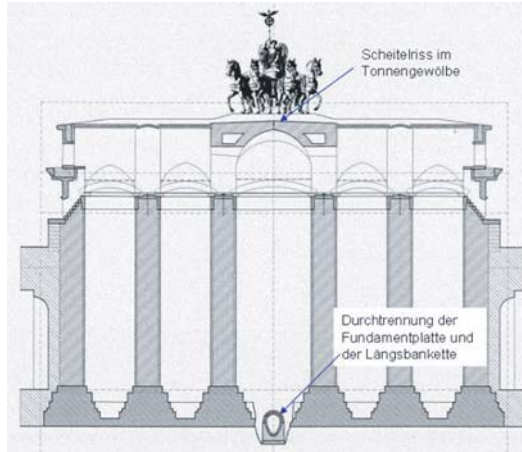
Längsschnitt des Brandenburger Tores mit der Darstellung des Fundamenteinschnitts durch den Abwassersammler und des Risses im Tonnengewölbe unter der Quadriga
Foto: GSE Ingenieur-Gesellschaft mbH Saar, Enseleit und Partner

Durchtrennung der Fundamentplatte sowie der Längsbankette unter den Säulen für den Einbau eines eiförmigen Abwasserkanals entlang der Straße Unter den Linden im Zuge der Kanalisation Berlins durch James Hobrecht. Maße des Kanals im Lichten: 1,0 x 1,5 m. Gründung in ungefähr 4,25 m Tiefe. Die Trennung des Fundamentbereichs in zwei Teile führte zu entsprechender Teilung der gemauerten Tonne über der mittleren Durchfahrt. Die Folge: eine Fuge in Form eines Scheitelrisses. Die Holzbalkendecke in Höhe des Architravs bot diesem Verhalten keinen Widerstand.

- Einbau einer tragenden Edelstahlkonstruktion in die Quadriga
- Sanierung der durch den Einbau von Abwasserkanälen bis 1889 gestörten Gründung. Der Einschnitt der Gründung in der Mitteldurchfahrt konnte nicht repariert werden. Dies wurde beim Nachweis der Standsicherheit des Tores berücksichtigt.
- Herstellung der notwendigen Aussteifung des Tores in Längsrichtung durch den Einbau einer reversiblen Druck- / Zug- Konstruktion in der Architravebene / Holzbalkendecke.
- Austausch einer 1945 stark beschädigten Säulentrommel (in drei Teilen) mit dafür notwendiger Abfangung für den Bauzustand.

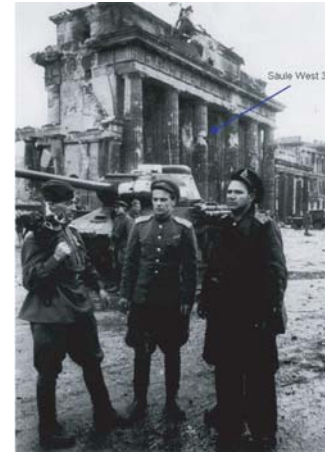
Beschädigtes Brandenburger Tor im Jahr 1945; Säule West 3 stark beschädigt
Foto: Sammlung Dr. Michael Pauseback

1945. Am schwersten wurde eine Trommel der Säule S 3 West beschädigt. Der im Bauwerk verbliebene Restquerschnitt betrug nur noch ca. 10 % der ursprünglichen Fläche. Durch Stauchung dieses Kegelstumpfs sackte der Architrav in diesem Bereich bis zu 6 cm ab.

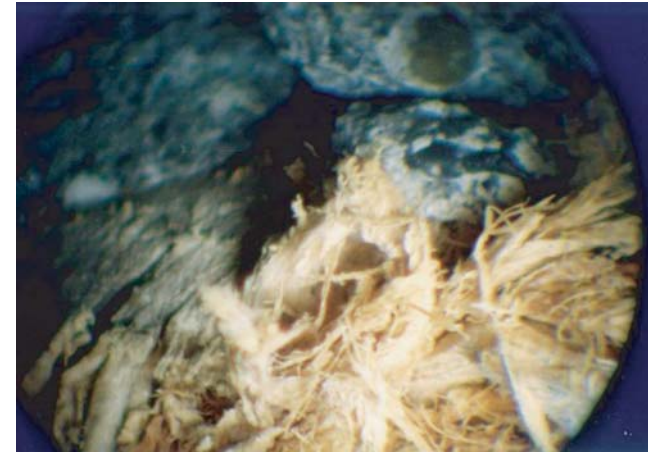
Endoskopische Untersuchung der Säule West 3 mit Hohlräumen und Holzresten
Foto: GSE Ingenieur-Gesellschaft mbH Saar, Enseleit und Partner
