Bundesamt zur Regelung offener Vermögensfragen . Berlin

Auftraggeber
Bundesamt für Bauwesen und Raumordnung . Abt. VI

Bauzeit
2002-2003

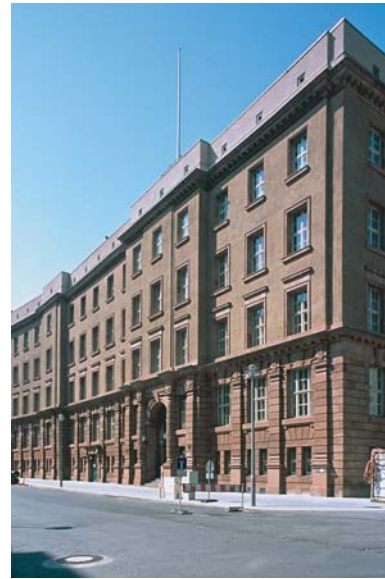
Fassade nach Instandsetzung . Foto Reuss

Die Naturstein- und Putzfassade zeigte Splitter-schäden, Verwitterungen und Zerstörung der Fu-gen, fehlende Blechabdeckungen, geringfügige Risse im Putz, Putzausbrüche in den Sandsteinge-wänden, abgängigen Putz in der Attika, abgängige Natursteinplatten, defekte Blechverwahrungen. Die Instandsetzung erfolgte unter Beibehaltung des Originalputzes, der gereinigt, nicht überstri-chen wurde.

-Reinigung Putzfassade: Heisswasser mit gerin-gem Druck

-Reinigung Sandsteinfassade: JOS-Verfahren (nass) mit 1,5 BAR, Strahlgut Aluminiumsilikat

-Fehlstellenergänzung entsprechend Kartierung-

-Fugenanierung: Überarbeitung durch Verwen-dung ECC

-Risse an Architekturteilen aus Rochlitzer Porphyr: Wiederherstellung der Kraftschlüssigkeit durch innenliegende Vernadelung mit Epoxidharz und Ripinox-Edelstahl

-Mörtelergänzungen durch Steinersatzmörtel

-Eisenteile und Schwarzmetall-Anker: Ausbau al-ler verzichtbaren Eisenteile, Ersatz der übrigen durch Klammern oder Vernadelung in Edelstahl

-Blechabdeckungen auf Gesimsen: erforderlicher Ersatz in Walzblei mit Edelstahl-Vorstoßblech ohne Kappleiste

-Attika: Abnahme der Plattenverkleidung aus Ro-chlitzer Porphyr und Verputz der Attikafläche

-Gehweg vor dem Gebäude: Gefälleregulierung vom Gebäude weg zur Straße hin.
