### Heilig-Geist-Kapelle . Berlin

Auftraggeber  
Humboldt-Universität zu Berlin

Bauzeit  
2000-2004

Leistungsgruppe  
HOAI-Leistungsphasen 2 bis 6 Tragwerksplanung;  
Gutachten

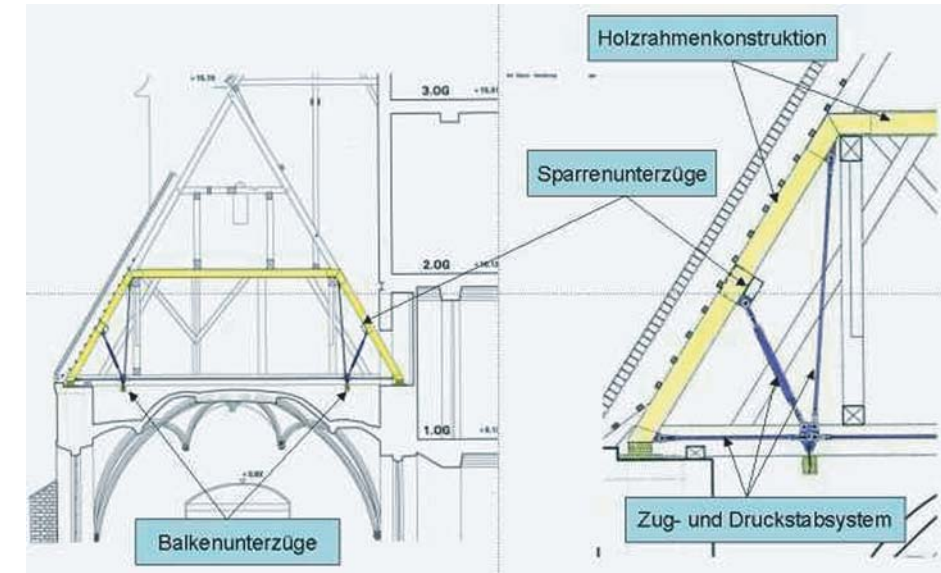
Sicherungskonstruktion für hölzernen Dachstuhl

Der frühere Ausbau der Hahnenbalken bei vier Gebinden sowie nahezu aller Kopfbänder der Stuhl säulen entfernte wichtige tragende und aussteifende Bauteile des Daches.

Der Befall tragender Hölzer mit holzerstörenden Pilzen und Insekten veränderte das Tragverhalten der Dachkonstruktion, verbunden mit sichtbaren Verformungen.

Der Verlust der Festigkeit des Holzes der Schwellen und Balkenaufleger führte unter den wirkenden Lasten zu einer Kompression der Querschnitte und damit zu einer bedenklichen Reduzierung der Tragfähigkeit der gesamten Dachkonstruktion. Die Folge war u. a. eine ungleichmäßige Absenkung der Dachauflagerpunkte um bis zu 20cm einschließlich der damit verbundenen Gespärre. Durch die Absenkung erhielten Balken

- Sicherung des Bauzustandes, u.a. mittels Treibbladen
- Sicherung des hölzernen Dachstuhls - weitgehend im Originalzustand erhalten - durch den Einbau einer reversiblen Holz- / Stahl-Konstruktion; Wiedereinbau fehlender Hölzer des Dachstuhls. Die Ersatzkonstruktion unterstützt die Deckenbalken und die Sparren. Die zum Teil nicht mehr tragfähigen Auflagerpunkte der Dachkonstruktion werden entlastet.
- Ertüchtigung einer Außenwand durch die Rekonstruktion der einst vorhandenen Strebepfeiler auf den alten, noch vorhandenen Feldsteinfundamenten anhand historischer Bildaufnahmen
- Reparatur des Sternrippengewölbes
- Instandsetzung und örtliche Verstärkung der Außenwände und des Hauptgiebels u. a. durch Vernadelungen.
