Bagno . Grotten der Konzertgalerie .
Burgsteinfurt

Auftraggeber
Stadt Steinfurt . Hochbauamt

Ausführungszeit
November – Dezember 2004

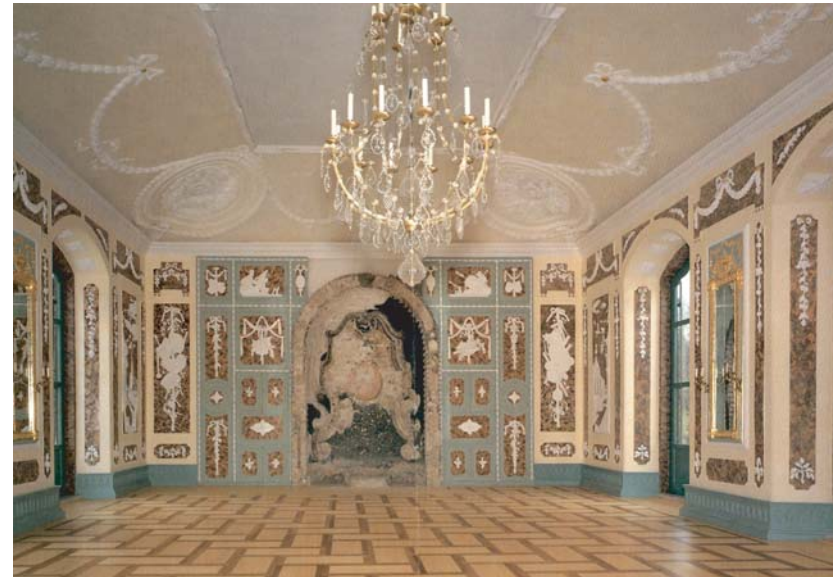
Gesamtansicht Vorzustand

Die durchgeführten Konservierungsarbeiten beinhalteten eine mehrstufige Reinigung, Festigung, Salzreduzierung, Fixierung loser Elemente, Anböschungen, Hohlstellensicherungen und Teilrekonstruktionen sowie eine umfangreiche Dokumentation mit einer detaillierten Kartierung.

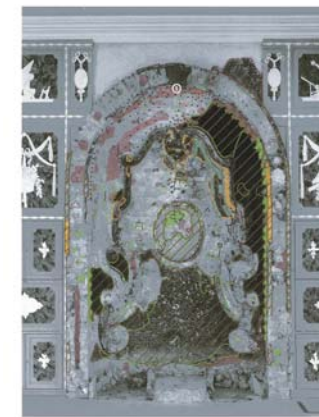
Grotten . Zustandskartierung

crackelierter Kitt	Fehlverbindungen
abgelöster Kitt	Risse
lockere, crackelerte Putzbereiche	Ausblühungen
lockere Bereiche	verlorene Ausblühungen
crackelierter Putz	Probekernbohrstelle
Hohlstellen	puberle Farbschicht

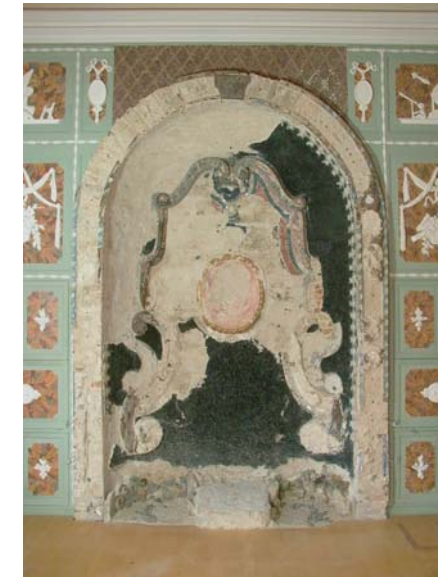
Grotten: Endzustand

Konservierungsziel war es, den überlieferten Zustand der beiden Grottennischen zu konservieren und nur durch eng begrenzte Teilergänzungen die ästhetische Einbindung der Nischen in den vollständig rekonstruierten Gesamtraum zu verbessern.
